# GENERALINSTANDSETZUNG S6- TANZENBERGTUNNEL

## GENERAL REHABILITATION OF S6- TANZENBERGTUNNEL

GF Bmst. Ing. Günter **Vogl**, H. Junger Baugesellschaft m.b.H., Irdning, Österreich  
Bmst. Dipl.-Ing. Bernhard **Tatzl**, H. Junger Baugesellschaft m.b.H., Irdning, Österreich

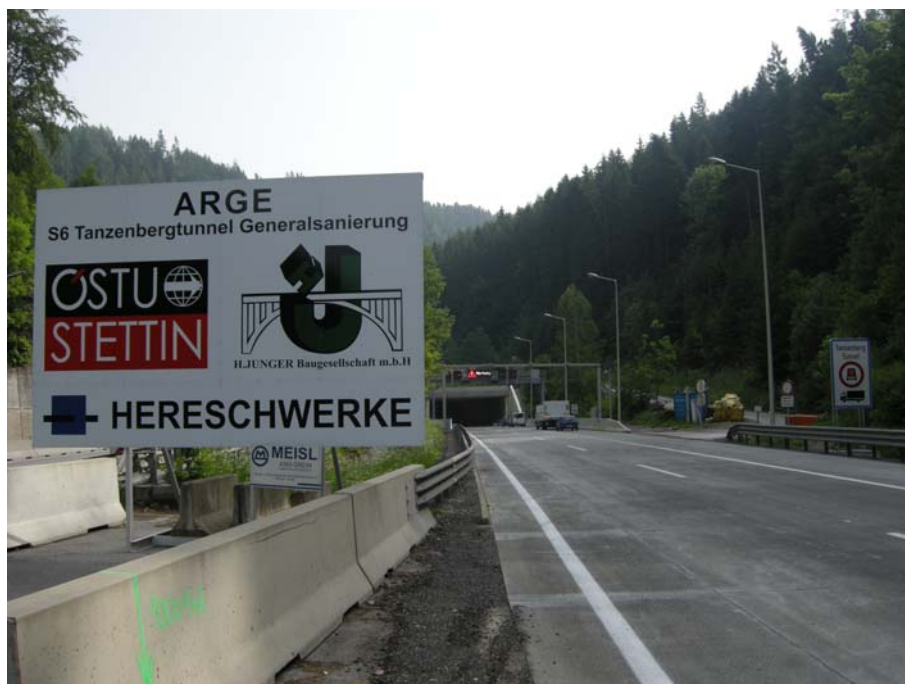
Bild 1: Baustelle Tanzenbergtunnel, 05/08 (Bild: ARGE)

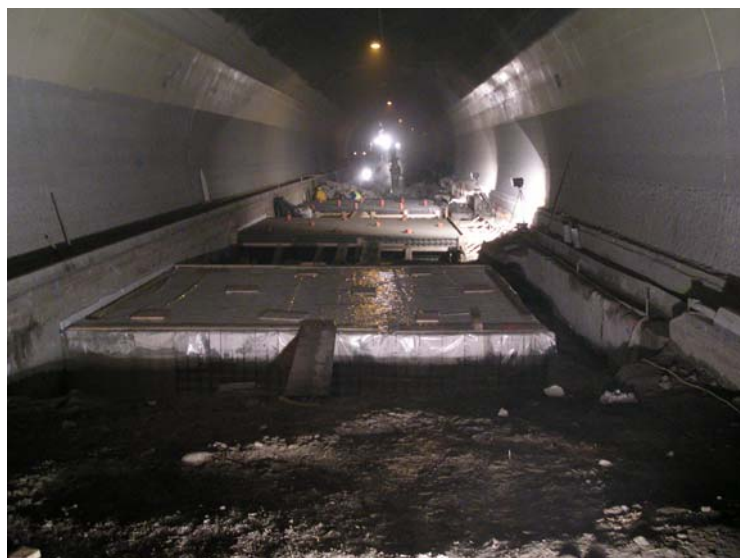
In der Südröhre befinden sich im östlichen Tunnelabschnitt eine Störzone bzw. gestörte Untergrundverhältnisse. Es wurde daher eine Sanierung dieser Bereiche mit einer bewehrten und verankerten Bodenplatte vorgesehen. Diese Maßnahme musste abschnittsweise am Beginn der Arbeiten passieren, was erhebliche Koordinierungs- und Logistikprobleme mit sich brachte.

*Bild 2: Sanierung Störzone-Südröhre BA1, 11/07 (Bild: ARGE)*

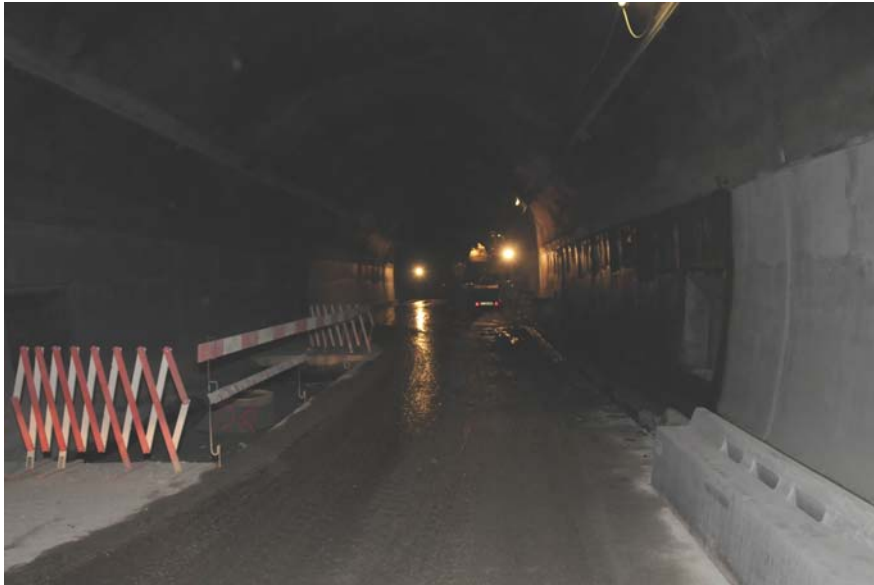
*Bild 3: Fahrbahn-Kabelkanal Nordröhre BA2, 09/08 (Bild: ARGE)*

Ein wesentlicher Bestandteil der Instandsetzung war es, die gesamte Tunnelentwässerung auf den aktuellen Stand der Technik umzustellen und ein Trennsystem einzubauen. Die Fahrbahntwässerung wurde samt Kabelkanal auf ein Schlitzrinnensystem umgestellt, der Bergwasserhauptsammler wurde neu verlegt. Im Zuge dieser Arbeiten wurden Randstreifen und Kabelkanal neu hergestellt.

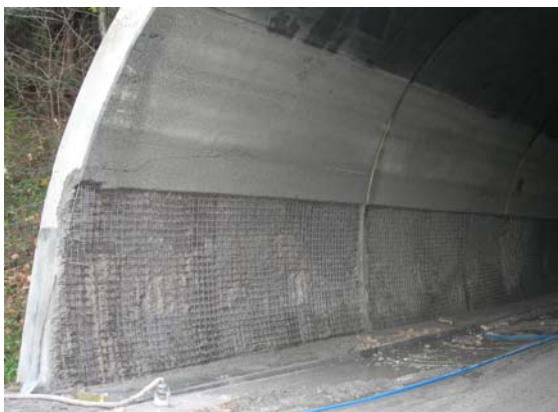
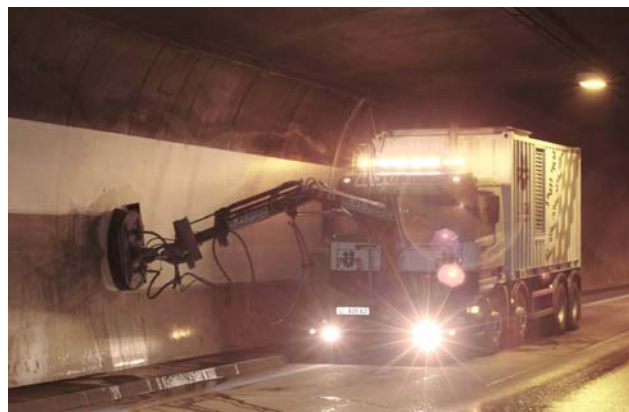
*Bild 4+5: HDW-Betonabtrag Südröhre BA1, 11/07 (Bild: ARGE)*

Umfangreiche Maßnahmen waren an den Ulmbereichen und den Portalgalerien zu bewerkstelligen. Es wurden großflächige Betonabtragsarbeiten, Spritzbetonarbeiten und Sanierungsmaßnahmen unter laufender Koordinierung der parallel ablaufenden sonstigen Leistungen abgewickelt. Zum Teil konnten diese Leistungen nur mit springenden Partien unter häufigem Wechsel der Arbeitsstelle durchgeführt werden.

Die Abtragsarbeiten wurden in den Ulmbereichen mit unterschiedlichen Abtragstiefen ausgeführt, Abtragswässer wurden abgeleitet, aufbereitet und entsorgt. Im Anschluss wurde die Reprofilierung mit Spritzbeton großflächig aufgebracht.

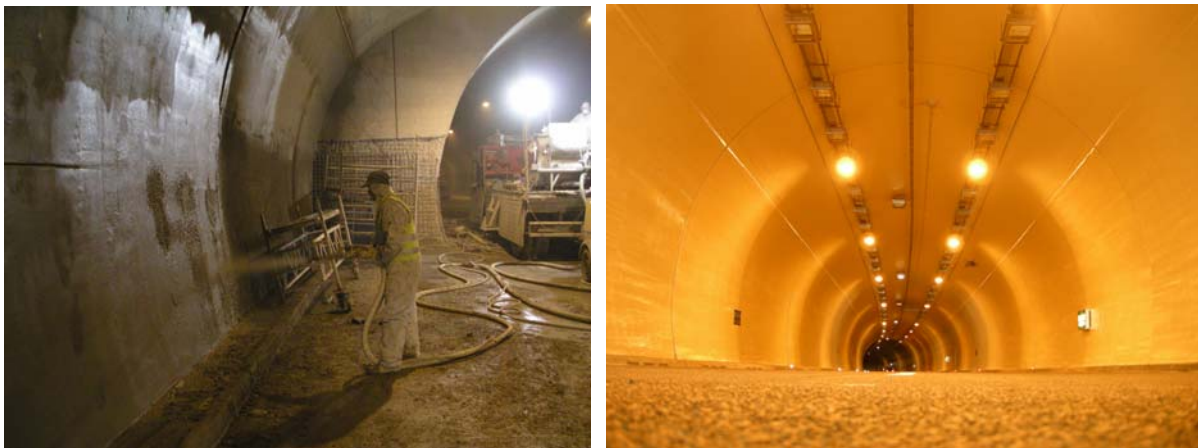
*Bild 6+7: Spritzbeton/Tunnelanstrich Ulmbereich Südröhre BA1, 11/07 (Bild: ARGE)*

Im Anschluss zu der Betoninstandsetzung bzw. Untergrundvorbereitung der gesamten Ulmflächen sowie der Galerieflächen wurde ein Tunnelanstrichsystem gemäß ÖVBB Merkblatt „Anstriche für Tunnelinnenschalen“, bestehend aus Spachtelung und Tunnelanstrich als Rein-EP System, aufgebracht.

Gesamt wurden je Röhre rd. 13.500 m<sup>2</sup> HDW- Abtrag geleistet, danach Spritzbeton in der Größenordnung von rd. 1.400 to je Röhre verbaut und ein Tunnelanstrichsystem von rd. 23.000 m<sup>2</sup> je Röhre aufgebracht.

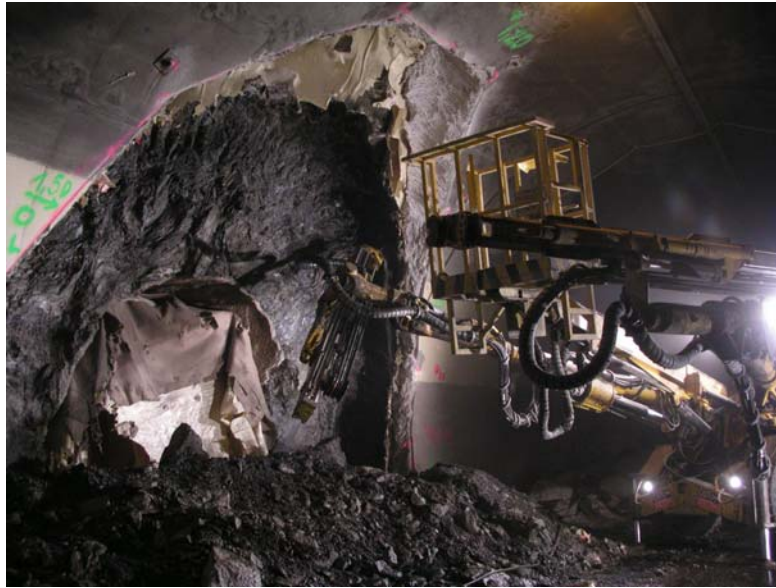
*Bild 8: Vortrieb EQ Südröhre BA1, 11/07 (Bild: ARGE)*

Um den aktuellen, den gültigen Richtlinien entsprechenden Stand der Tunnelsicherheit gewährleisten zu können, wurde es notwendig, die beiden Röhren des Tanzenbergtunnels mit 4 Querschlägen des Typs EQ auszustatten. Dazu wurde unverzüglich nach Baubeginn mit den Vortriebsarbeiten begonnen, Sicherungsarbeiten und Innenschalenausbau folgten und konnten bis Jänner 2008 abgeschlossen werden. Dieser Vortrieb inkl. Ausbau wurde im BA 1 von der Südröhre ausgehend bis rund 10 m vor dem Anschluss an die Nordröhre aufgeföhren, die Fertigstellung erfolgte sodann im BA2.

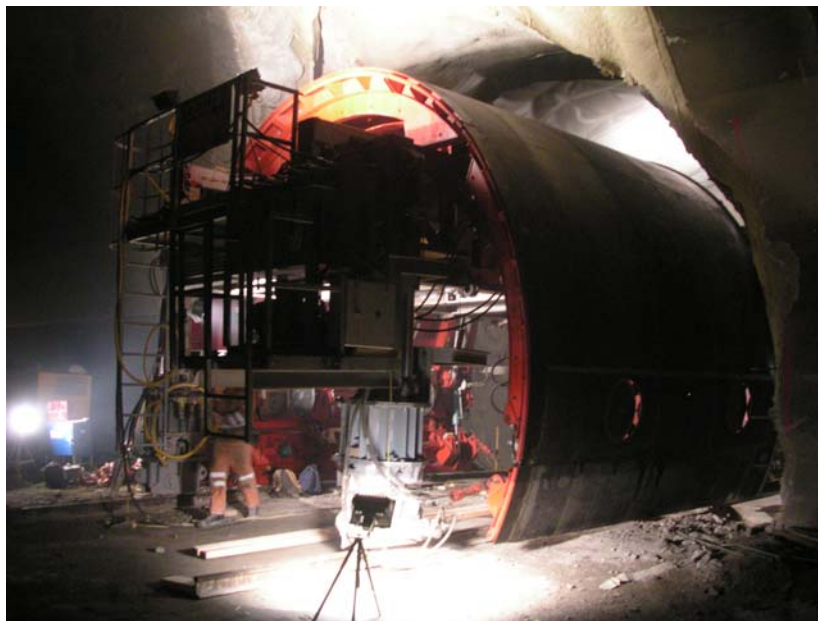
*Bild 9: Schalwagen EQ Südröhre BA1, 01/08 (Bild: ARGE)*

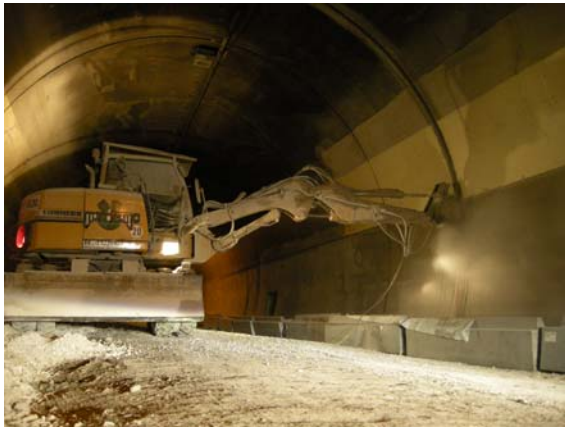
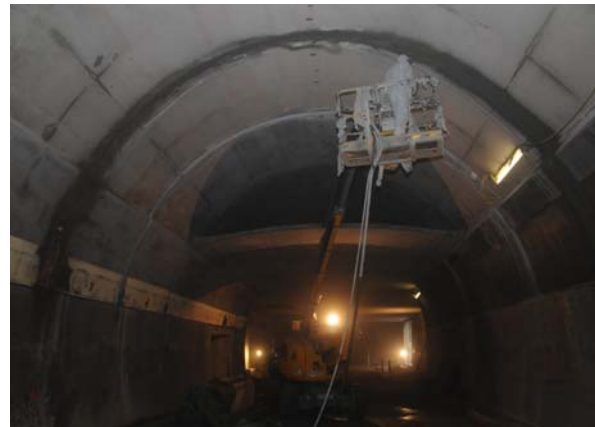
*Bild 10+11: Ulmenschlitz Fräsen/Verschließen Südröhre BA1, 01/08 (Bild: ARGE)*

Eine wesentliche Leistung zur Erneuerung der gesamten B&S – Ausstattung war die vorlaufende Herstellung von Ulmenschlitzten mittels Schlitzfräse, Einbau der Kabelschutzrohre und Verschließen mit Spritzbeton. Hier wurden rd. 2000 m Schlitzte in unterschiedlichen Dimensionen je Röhre hergestellt, was für die Abwicklung der gesamten Baustelle eine wesentliche logistische Herausforderung darstellte. Die Fräsarbeiten wurden mittels Bagger und eigens entwickelter Fräse durchgeführt, was aufgrund der sich ergebenden Massen zu einigen Ablaufproblemen im Baustellenbereich führte.

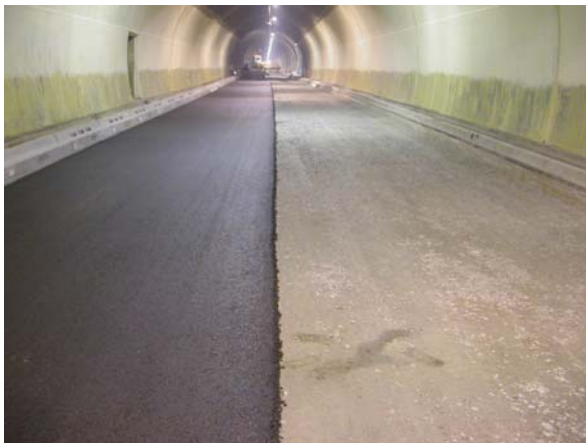
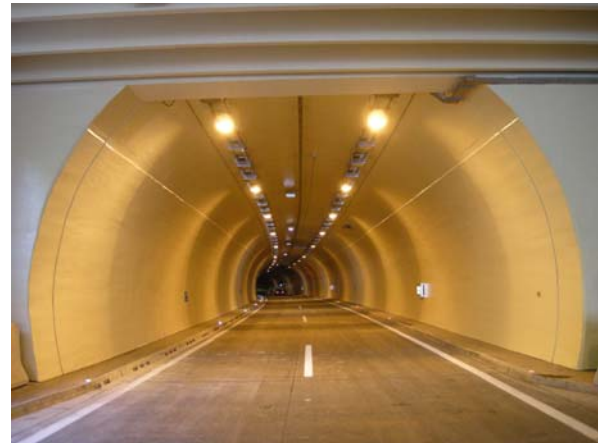
*Bild 12+13: Unterbau/Einbau Betondecke Südröhre BA1, 04/08 (Bild: ARGE)*

Nach Abschluss der Instandsetzungsmaßnahmen und Bauarbeiten wurde in der Südröhre der gesamte Unterbau (Frostkoffer + Sauberkeitsschicht Asphalt) wiederhergestellt und eine Betonfahrbahn eingebaut. Damit wurde auch hier der aktuelle Stand der Sicherheitsstandards erzielt.

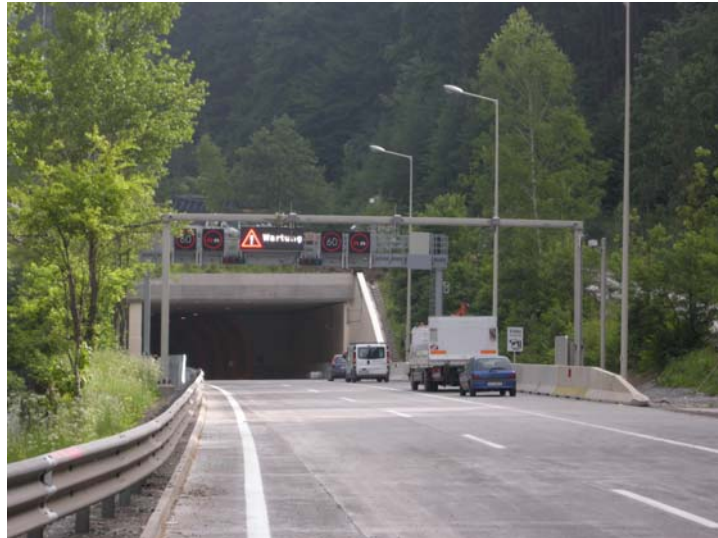
Bild 14: Verkehrsleitsysteme Vorland BA1, 05/08 (Bild: ARGE)

Im Vorlandbereich bzw. Freilandbereich waren umfangreiche Maßnahmen bezüglich der Sanierung der bestehenden Fahrbahnen durchzuführen. Unter anderem wurde eine Vorlandbrücke kleineren Ausmaßes abgebrochen und wiederhergestellt, im Ostportalbereich eine neue Gewässerschutzanlage und ein Betriebsgebäude errichtet, die vorhandenen Betriebsgebäude generalsaniert und bei beiden Vorlandstrecken neue Verkehrsleiteinrichtungen gebaut (Überkopfleitsysteme, etc.).
