Instandstellung der Centovallibahn-Tunnel

REMEDIAL MEASURE OF THE TUNNELS OF THE CENTOVALLI-RAILWAY

DIRK MEYER, PIETRO TEICHERT

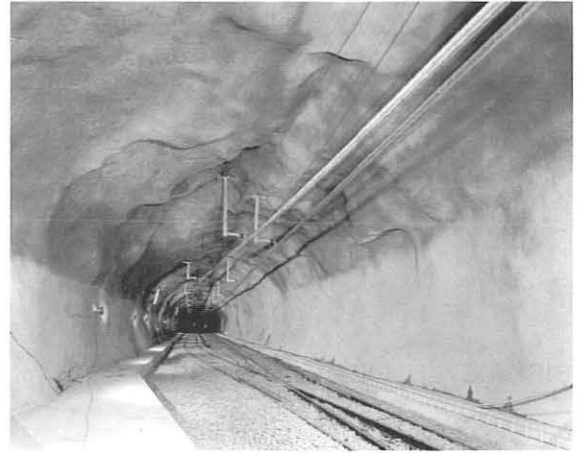
Bild 2: Tunnel Muralto - Sant'Antonio, Doppelspurstrecke; einschaliger Ausbau mit Spritzbeton, 1991

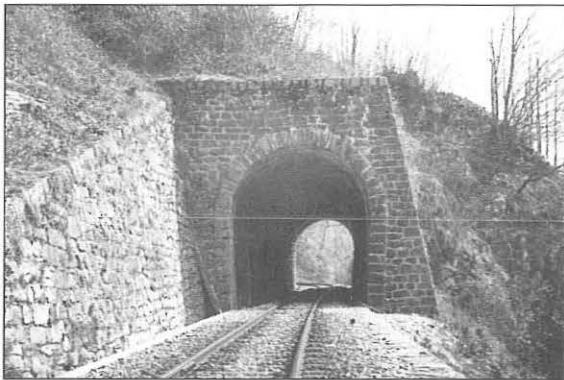
Es handelt sich um den 35 m langen Tunnel Ruinacci bei Camedo (Bilder 1 und 3). Dieser Lehnentunnel liegt hart unterhalb der Kantonsstrasse und durchsticht die steile Rippe einer Bergflanke, die auf einer Breite von 400 bis 600 m und auf einer Höhe von etwa 600 m zu Tale gleitet. Die Rutschung, die auch die Stahlbrücke Ruinacci (Bild 1) in Mitleidenschaft gezogen hat, wird seit Jahren genau gemessen. Die Bewegungen schwanken jährlich zwischen 2 und 8 cm; sie haben den Tunnel zusehends stär-

Bild 3: Tunnel Ruinacci vor der Instandstellung, 1970

ker verformt. Tiefe Längsrisse in der Kalotte und an den Kämpfern hatten seinen Bestand in Frage gestellt, wobei auch die Kantonsstrasse unmittelbar gefährdet war.

Im Ruinacci-Tunnel sind die vom Gerippe umschlossenen Mauerwerkfelder mit einer besonders armierten Spritzbetonverkleidung zusätzlich verfestigt. Die Armierung dieser Verkleidung ist mit der Bewehrung des Gerippes statisch verbunden.

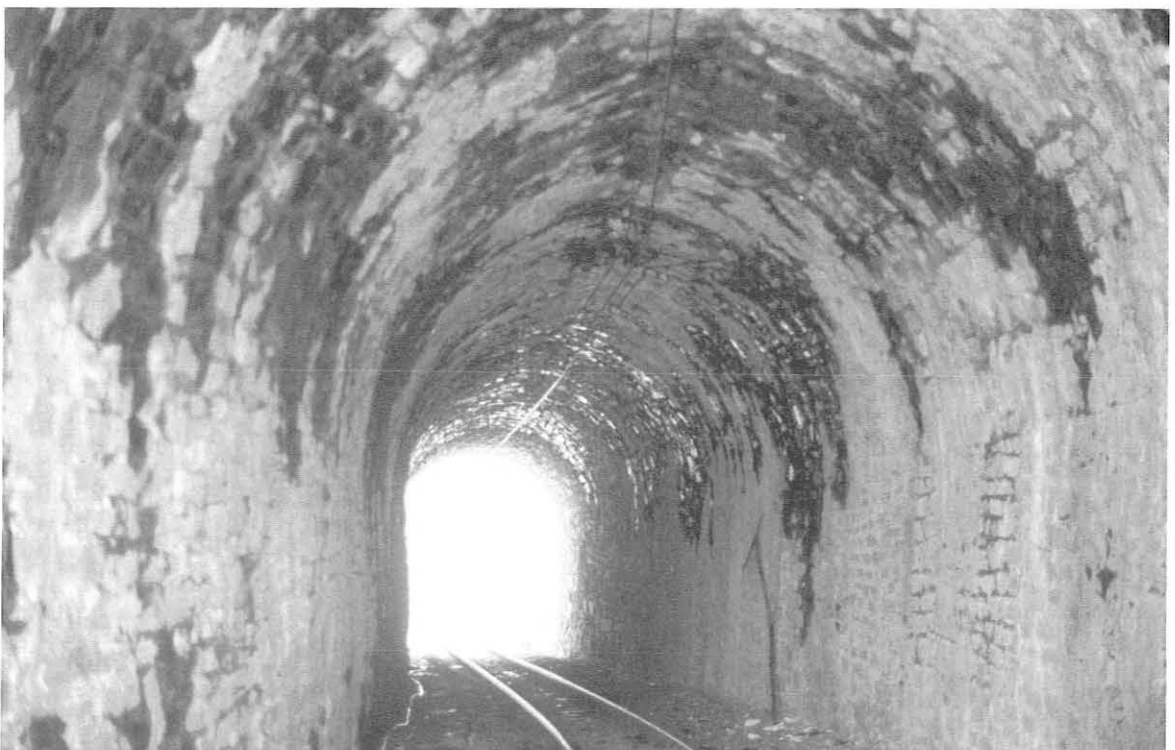
Bild 4: Mit Natursteinmauerwerk ausgekleideter Tunnel Val d'Ingiustria, 1996

oder kürzeren Strecken mehr oder weniger stark ver­nässt (Bild 4). An Schienen und Schwellen traten durch Tropfwasser Schäden auf. Bei Eisbildung ent­standen Einengungen im Tunnelprofil sowie Störun­gen an den Tragwerken der Fahrleitung. Die Verwite­rung, der Frost und Ausführungsmängel hatten örtliche Verrottungen des Mauerwerks bewirkt (Bild 5).

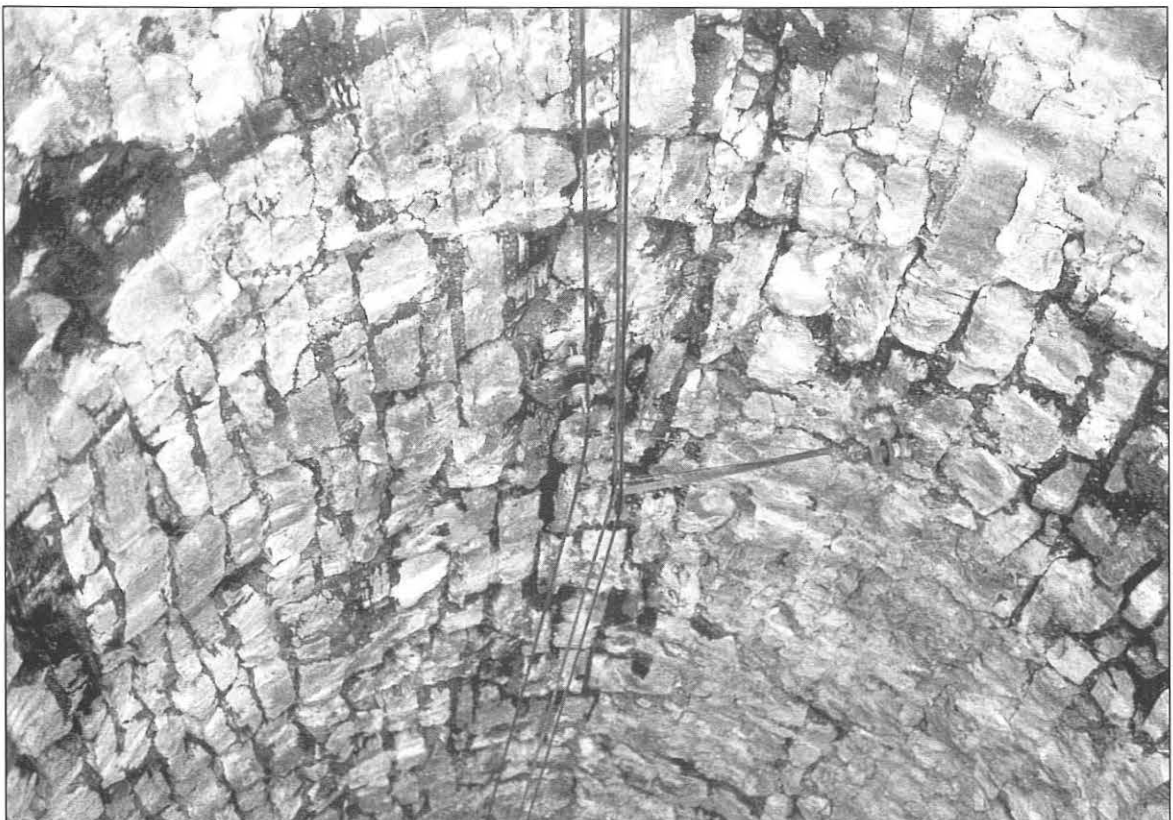
Bild 5: Schadhafte Natursteinmauerwerk im Gewölbe des Tunnels Val d'Ingeniustria, 1996

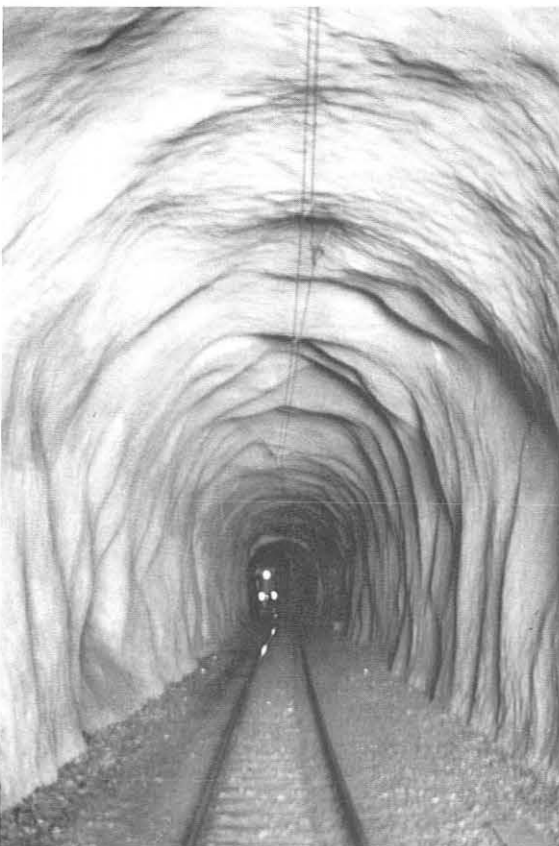
Die unverkleideten Strecken der Tunnel (zum Beispiel des Tunnels Dirinei) erforderten in erster Linie die Verfestigung des brüchigen Gesteins. Gleichzeitig waren die bearbeiteten Flächen dauerhaft abzudichten. Zu diesem Zweck wurde eine angemessen bewehrte Spritzbetonauskleidung aufgetragen ("einschaliger Ausbau", Bild 6).

Bild 6: Einschaliger Ausbau mit Spritzbeton im Tunnel Dirinei, 1988 (ausgeführt 1969)

Die Stärke der Spritzbetonverkleidung variierte je nach Felsbeschaffenheit und Wasserandrang zwischen 6 und 15 cm. Abgesehen von einem 56 m langen Abschnitt des Dirinei-Tunnels, der mit einer doppelten Lage Stahldrahtnetz 100/100/5/5 mm armiert ist, sind sämtliche Felsstrecken nur mit einer Baustahlmatte bewehrt worden. Die Armierung ist nicht mit dem Untergrund verankert. Beschaffenheit und Schichtung des Felsens liessen eigentliche Felsanker als wenig sinnvoll erscheinen. Statt dessen wurde der Spritzbeton dicker aufgetragen.

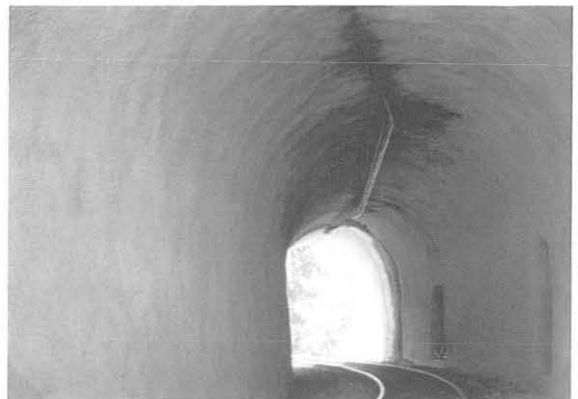
Bild 7: Zur Abdichtung ausgekleideter Tunnel Verguno, 1995

Dazu dient in allen Fällen eine Spritzbetonschicht. Sie ist in der Regel etwa 8 cm stark und stets mit einem Stahldrahtnetz bewehrt. Vor dem Auftrag des Spritzbetons war das Natursteinmauerwerk gründlich vorzubereiten, um die bestmögliche Haftung des Spritzbetons und dessen Verzahnung mit dem Steinverband zu gewährleisten. Das erforderte ausser der Vorabdichtung drei Arbeitsgänge.

Das Armierungsnetz ist in der Regel nicht mit dem Mauerwerk verbunden; darauf hat man wegen der guten Verzahnung zwischen Mauerwerk und

Spritzbeton und dank der Gewölbewirkung der Verkleidung verzichten können (Bild 7). Kraftschlüssige Verankerungen sind nur bei den auf das Gewölbe begrenzten Verkleidungen ausgeführt

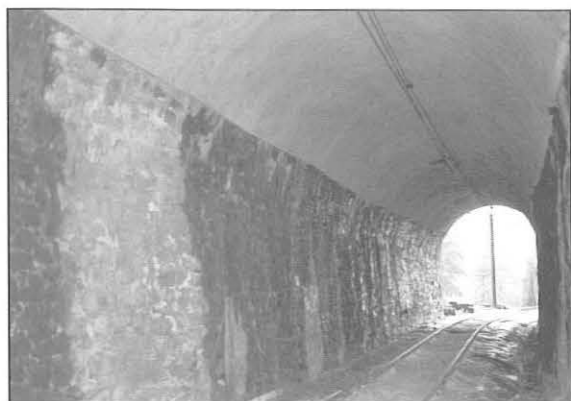
Bild 8: Nur im Gewölbe zur Abdichtung ausgekleideter Abschnitt des Tunnels Frana di Corcapolo, 1998 (ausgeführt 1971)

worden, und auch dort nur, wenn der Spritzbeton wegen örtlich konzentrierter Drains nicht direkt am Mauerwerk haftete (Bild 8).

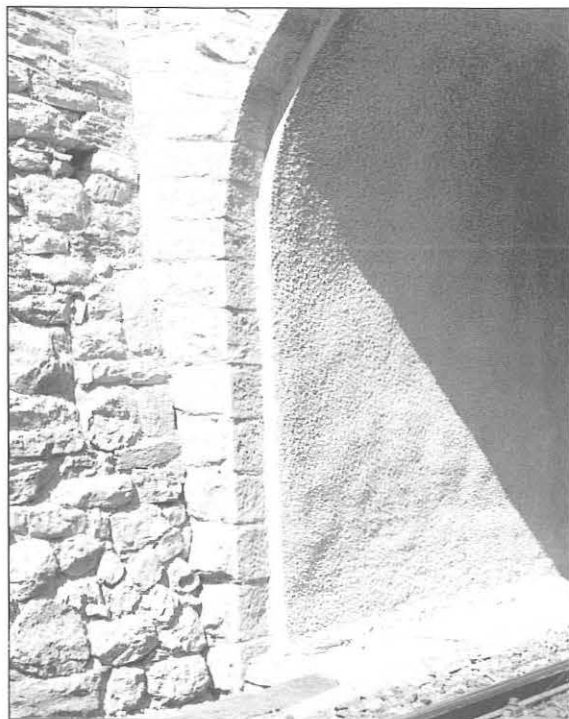
Bild 9: Spritzbetonschale zur Verfestigung von Natursteinmauerwerk, Begrenzung am Portal des Tunnels Sassalto di fuori, 1995

eine Verfestigung des schadhaften Mauerwerks bezweckt (Bild 9). Dabei ist man gleich vorgegangen wie bei der Abdichtung, mit dem Unterschied allerdings, dass zuvor die Schadstellen im Steinverband auszubessern waren.

Das besonders stark verwitterte und zerstörte Mauerwerk erforderte im erwähnten Tunnelabschnitt das Entfernen ganzer Steine. Die Lücken mussten vor dem Auftrag der Verkleidung mit Spritzbeton gefüllt werden. An ausgewählten Stellen im Tunnelprofil sind überdies sogenannte Stützplomben eingefügt worden. Das sind mit Spritzbeton gefüllte Öffnungen im Mauerwerk, welche die Verkleidung auf den Fels abstützen.

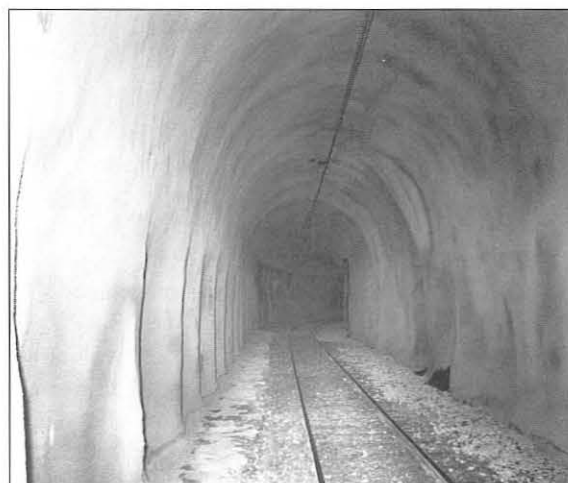
In den Tunneln Dirinei und Frana di Corcapolo hatte der Bergdruck im Laufe von fünfzig Jahren zu Verformungen der Tunnelausmauerung geführt, die als mehr oder weniger starke Einbuchtungen der Widerlager in Erscheinung traten. Die entsprechende Verengung des Lichtraumprofils erforderte die Zurückversetzung der unzulässig vorstehenden Widerlagerflucht. Diese Korrekturen erreichten im Tunnel Frana di Corcapolo stellenweise bis 25 cm.

Bild 10: Zurückversetzte Widerlagerpartie im Tunnel Frana di Corcapolo, 1972

Um den fahrplanmässigen Bahnverkehr und dessen Sicherheit zu gewährleisten, musste man bei der Zurückversetzung der störenden Widerlagereinbuchtungen aussergewöhnlich behutsam vorgehen. Die Lösung bestand darin, in ausreichend tiefen, im Mauerwerk geöffneten Schlitzen zuerst ein Gerippe aus armierten Spritzbeton-Pfeilern und -Längsrippen zur Stützung des Gewölbes zu schaffen und anschliessend die so eingefassten Wandfelder abzubauen und - zurückversetzt - mit Spritzbeton zu

rekonstruieren. Am Ende erschien die korrigierte Widerlagerstelle als eine Folge aneinandergereihter Schalensegmente (Bild 10).
