# BRANDSCHÄDEN AN SPRITZBETON

## ***FIRE DAMAGED STRUCTURAL SHOTCRETE***

Roland **Heere**, Metro Testing & Engineering Ltd., Burnaby, Kanada  
Wolfgang **Kusterle**, OTH Regensburg, Regensburg, Deutschland  
Luke **Bisby**, University of Edinburgh, Großbritannien

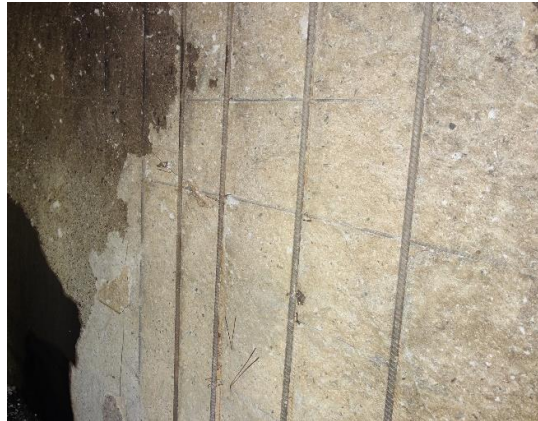
*Bild 1: Tiefe Abplatzungen und freigelegte Bewehrung (Bild: Metro)*

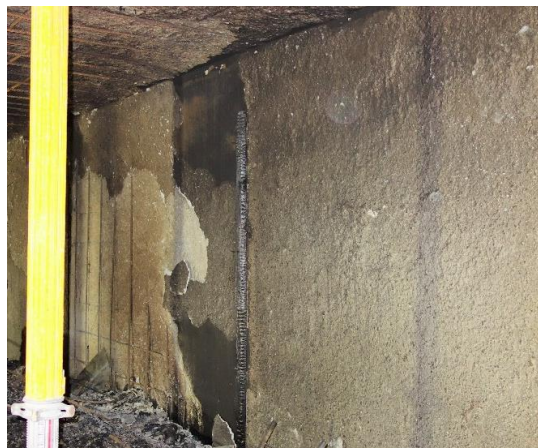
*Bild 2: Lokale Abplatzungen und Ablösungen (Bild: Metro)*

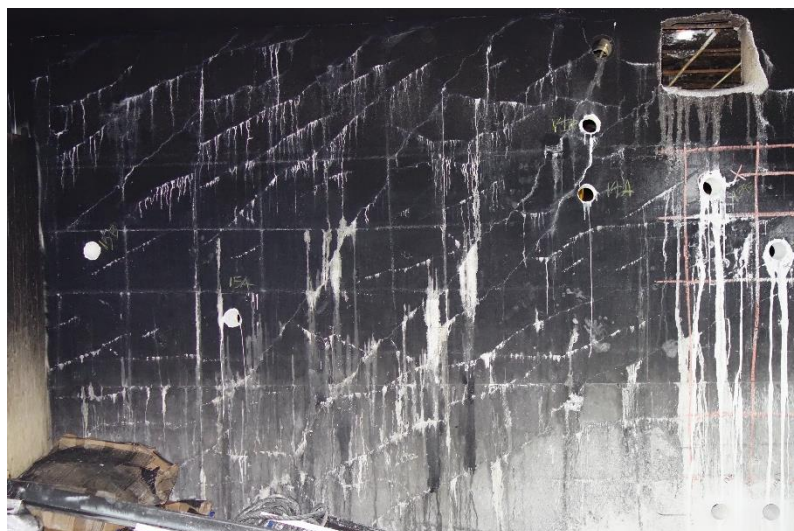
Die Spritzbetonwand ist 20 cm stark und aus bewehrtem Nassspritzbeton hergestellt. Nach Baustellenangaben hatte der Spritzbeton eine Nennfestigkeit von 40 MPa und enthielt keine Kunststofffasern. Die Wand war während des Feuers einseitig und auf einer Länge von etwa 40 m hohen Temperaturen ausgesetzt. Die feuerzugewandte Seite hatte auf ca. 20 m Länge tiefe Abplatzungen [Bild 1], die die Bewehrungsmatte zum Teil vollständig freilegte. Auf weiteren ca. 20 m gab es örtliche Abplatzungen und Ablösungen [Bild 2], die mitunter den Bewehrungsstahl teilweise freilegten. Die restlichen ca. 30 m der Wand waren lediglich verrußt. Auf der feuerabgewandten Seite der Wand fanden sich ausgeprägte Rissbilder (Bild 3). Diese Risse waren deutlicher ausgeprägt als die Risse in den aus Ortbeton hergestellten

Stützen und der Deckenplatte. Das liegt jedoch wahrscheinlich eher am geringen Bewehrungsgrad der Spritzbetonwand als an Materialunterschieden zwischen Spritzbeton und Ortbeton.

*Bild 3: Rissbildung auf der feuerabgewandten Seite. Ebenso sichtbar sind Bohrkernentnahmestellen rechts, und abgeschliffene Stellen für die zerstörungsfreie Prüfung links. (Bild: Metro)*

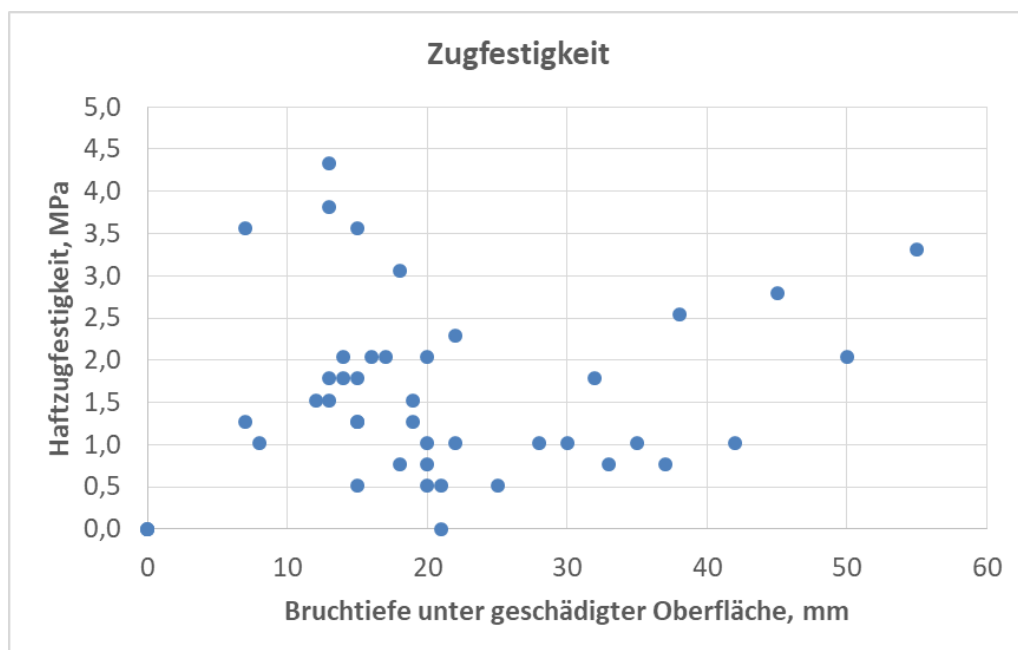
Bild 4: Haftzugfestigkeit und Bruchtiefe unterhalb der Betonoberfläche nach dem Feuer.  
(Bild: Metro)

Oberflächenbeton abgeschliffen wurde und auf der so freigelegten Oberfläche Prüfstempel mit 5 cm Durchmesser aufgeklebt und abgezogen wurden. Bild 4 zeigt die Haftzugfestigkeit des Betons in verschiedenen Tiefen, gemessen von der nach dem Feuer vorgefundenen Oberfläche. Der Mittelwert von 44 gültigen Haftzugprüfungen ist 1,6 MPa. Infolge der weiten Streuung (Standardabweichung 1,1 MPa) ist die untere 10%-Vertrauensgrenze jedoch nur 0,2 MPa. Hingegen war die durchschnittliche Haftzugfestigkeit der 9 gültigen Prüfungen auf der feuerabgewandten Seite 3,2 MPa. Mit einer Standardabweichung von 0,9 MPa ergibt sich daraus eine untere 10%-Vertrauensgrenze von 2,0 MPa.

Die Haftzugprüfungen führten zu der Entscheidung, den Spritzbeton in stark feuergeschädigten Bereichen der Wand durch robotergestütztes Hochdruck-Wasserstrahlen (1500 bar) ca. 5 cm bis 7 cm tief abzutragen (Bild 5). In weniger tief geschädigten Abschnitten genügte eine Abtragtiefe von ca. 3 cm. Eine günstige Eigenschaft des Hochdruck-Wasserstrahlens war, dass es geschwächten Beton wesentlich aggressiver abtrug als festen Beton, weil geschwächter Beton dem Wasserstrahl eben weniger Widerstand leisten kann als intakter Beton. Dazu müssen jedoch Wasserdruck, Wasservolumenstrom, Düsenwinkel, Düsenabstand und Vortriebsgeschwindigkeit fachgerecht eingestellt werden. Infolgedessen konnten wir beobachten, dass in besonders geschädigten Stellen die Abtragtiefe durchaus 10 cm übersteigen konnte.

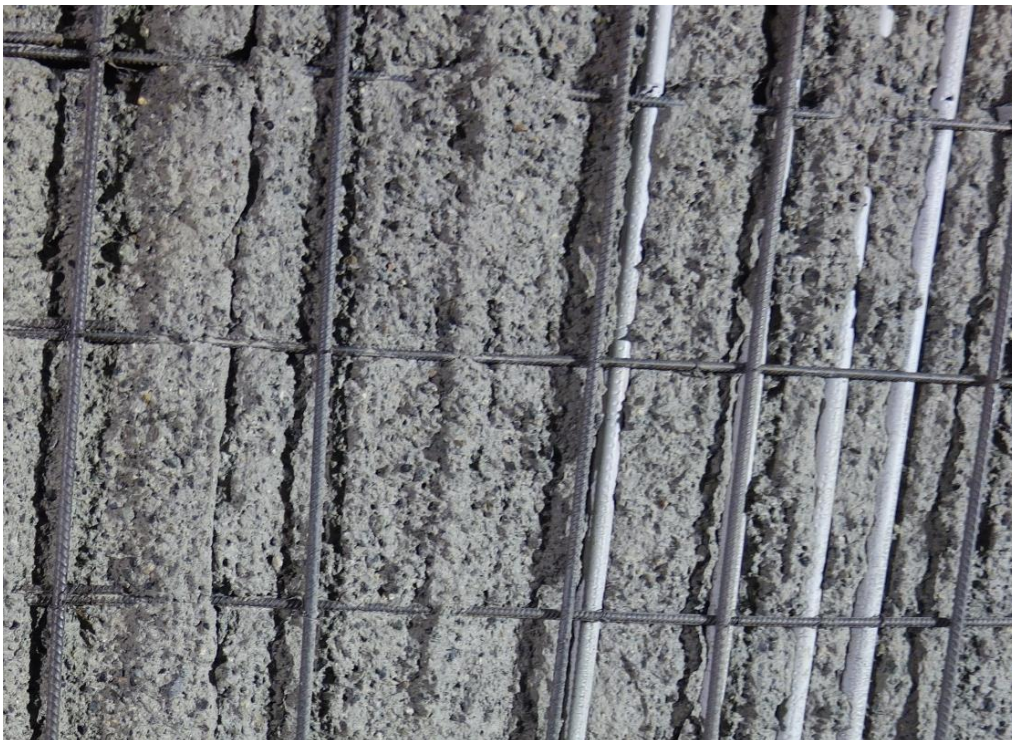
- Tief abgetragener Beton: durchschnittliche Haftzugfestigkeit = 1,9 MPa.
- Weniger tief abgetragener Beton: durchschnittliche Haftzugfestigkeit = 1,9 MPa.

*Bild 5: Oberfläche nach dem Wasserstrahlen. Hüllrohre für Kabelstränge wurden kaum unbeschädigt. (Bild: Metro)*

Dem Hochdruck-Wasserstrahlen folgte ein traditioneller, händischer Spritzbetonauftrag. Nach Baustelleninformationen wurde folgendes Gerät und Material verwendet:
