JÜNGSTE ERFAHRUNGEN MIT EINER SPRITZBAREN ABDICHTUNG IM TUNNELBAU

SPRAY APPLIED MEMBRANES, RECENT EXPERIENCES IN TUNNELLING

Dipl.-Ing. Dr. mont. Wolfgang **Aldrian**, BASF Construction Chemicals Austria GmbH,
Krieglach, Österreich
Robert **Giefing**, IAT GmbH, Wien, Österreich

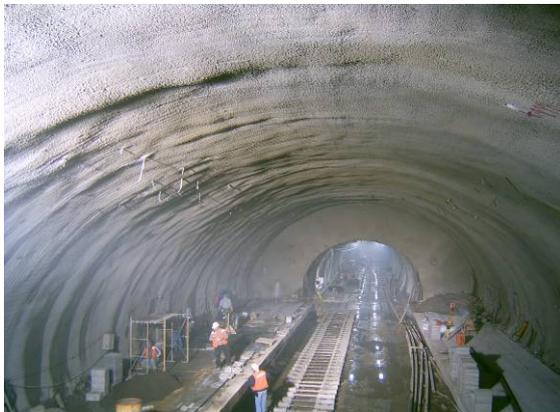
*Bild 1: Station Puente Alto, nach Ausbruch
(Bild: BASF)*

Die Station Puente Alto ist die Endstation der Linie 4. Sie ist 140 m lang, 18 m breit und ca. 12 m hoch und liegt nur etwa 6 m unter einer stark befahrenen 4-spurigen Straße. Geologisch liegt der Querschnitt im oberen Firstbereich im Oberflächenschotter, einem typischen Santiago „ripio“. Cirka 3 m unter der Firste befindet sich dichter Lehm als Wasserstauer. Der Querschnitt wurde nach den Prinzipien der NÖT in Teilquerschnitten aufgefahren. Als Ausbau war für das Projekt Spritzbeton vorgesehen, sowohl für die Erstsicherung wie auch für die Innenschale. Beide Spritzbetonschalen wurden in der Statik als permanente Sicherung angesetzt. Eine zusätzliche Abdichtung gegen die zufließenden Oberflächenwässer war nicht vorgesehen.

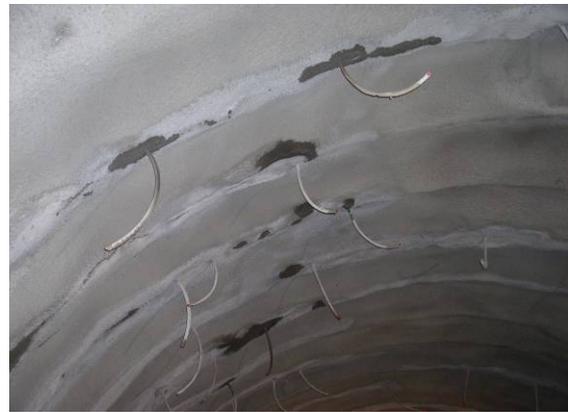
*Bild 2: Detail einer temporären
Wasserabschlauchung (Bild: BASF)*

Vor dem Auftrag der Spritzmembran wurde in den Querschnitt tropfendes Wasser mittels ca. 30 cm langen Schläuchen gefasst, welche frei in den Querschnitt hingen (Bild 2). Größere, bereits vorher gefasste Wasserzutritte wurden in die innenliegende Drainage eingeleitet. Die Spritzbetonoberfläche reinigte man, teilweise nur mangelhaft, mit Wasser. Die Rauigkeit des

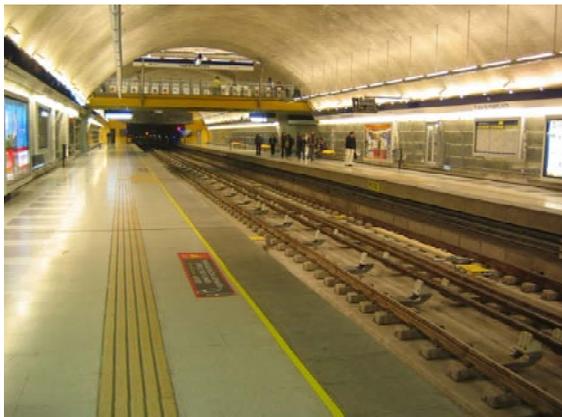
Bild 3: Station Puente Alto, Linie 4, nach Inbetriebnahme (Bild: Geoconsult)

Die Station ist heute als nur nahezu dicht anzusehen. Im zentralen Firstbereich, welcher nicht mit der Spritzmembran abgedichtet wurde, dringt bei sehr starken Regenfällen etwas Wasser durch den Spritzbeton.

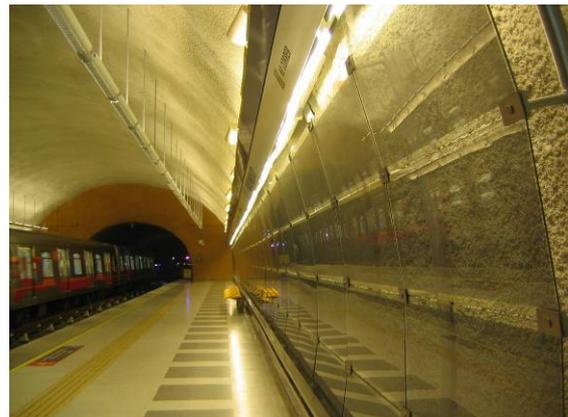
Bild 4: Station Puente Alto, Detail mit Spritzbetoninnenschale (Bild: Geoconsult)

Für die Innenschale war Spritzbeton mit einer Gesamtstärke von 20 cm vorgesehen, bewehrt mit 2 Lagen Baustahlgitter und lokal auch mit Zulageeisen.

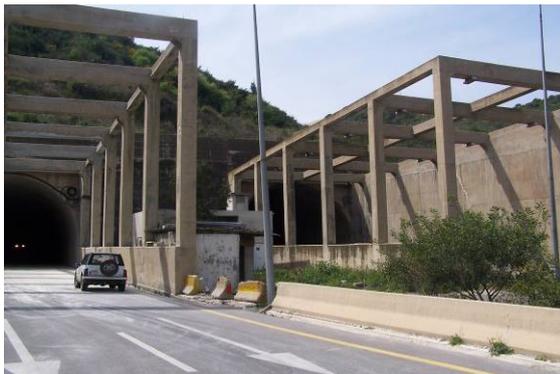
Bild 5: Chekka Highway Tunnel, vor Sanierung (Bild: BASF)

Das Chekka Highway Tunnel Projekt besteht aus 2 oberflächennahen parallelen Röhren mit 360 m bzw. 390 m Länge. Sie wurden 1977 errichtet und waren zur Sanierung ausgeschrieben. Eine wasserdichte Innenschale war herzustellen, wobei es Wassereintritte nur nach heftigen Regenfällen gab.

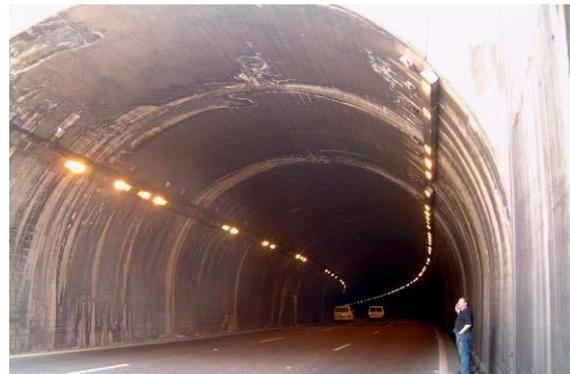
Bild 6: Chekka Highway Tunnel, vor Sanierung (Bild: BASF)

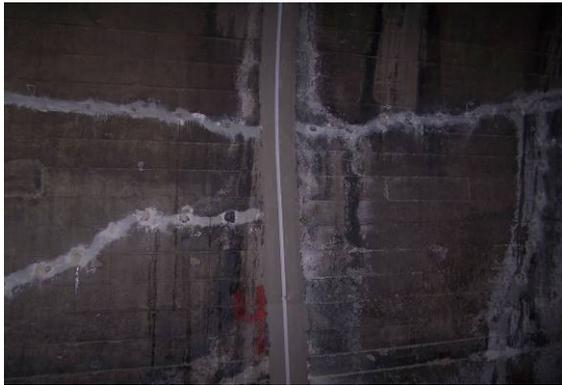
Bild 7: Injizierte Risse und abgedeckte Bewegungsfuge (Bild: BASF)

Vor dem Auftrag der Spritzmembran wurden alle Einbauten wie Beleuchtung und Verkehrszeichen entfernt, deren Befestigungseisen jedoch nicht. Danach reinigte man die existierende Betonschale mit Wasserhochdruck (ca. 1000 bar), injizierte breitere Risse mit Polyurethan und klebte die Konstruktionsfugen mit einem Abdeckband ab (Bild 7).

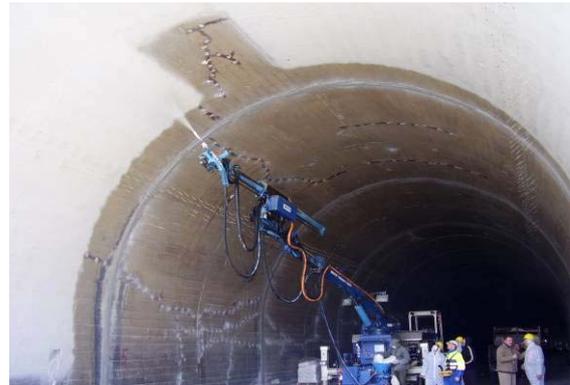
Bild 8: Spritzauftrag der Membran mit vollautomatischem Roboter (Bild: BASF)

Der anschließende Membranauftrag erfolgte mit einem vollautomatischen Spritzroboter, welcher zuerst die Oberfläche einscannet und danach sehr kontrolliert mit der Membran beschichtet (Bild 8). Die erzielten Auftragsleistungen waren beeindruckend, bis zu 180 m² in der Stunde, Tagesleistungen inklusive Nebenarbeiten von 1.500 m² bis 1.800 m² wurden erzielt. Auf Grund der sehr guten und kaum rauen Oberfläche des Untergrundes ergab sich ein geringer Pulververbrauch der Membran von nur 3,5 kg/m² [2]. Die Befestigungseisen wurden einfach mit angespritzt und dadurch an die Spritzmembran angeschlossen, was auch in Bild 8 sichtbar ist.

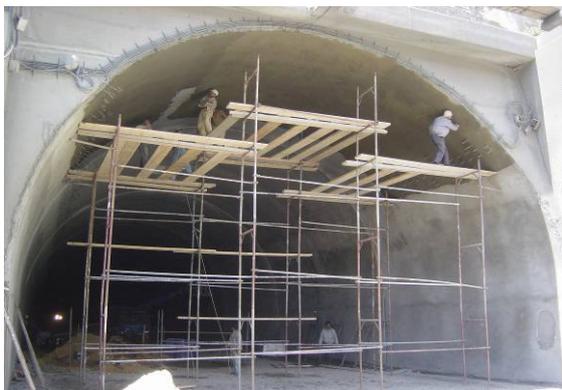
Bild 9: Glätten der Oberflächen (Bild: BASF)

Zur Ausführung kam ein Handauftrag von Ausgleichsmörtel vom Baugerüst aus (Bild 9). Der Ulmenbereich wurde mit Fliesen zur vollen Zufriedenheit des Bauherrn verkleidet (Bild 10). Die Montage der Installationen erfolgte, nach oberflächlicher Reinigung, auf den bestehenden Befestigungseisen.

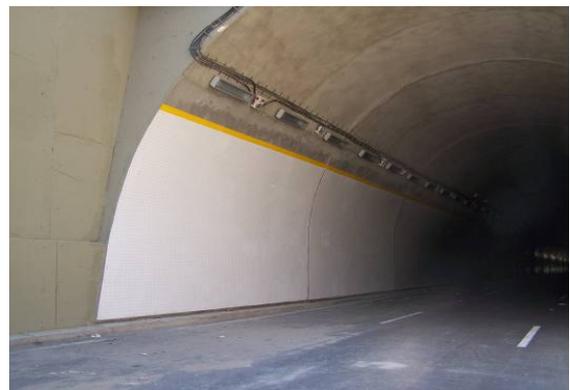
Bild 10: Sanierter Tunnel nach Fertigstellung (Bild: BASF)

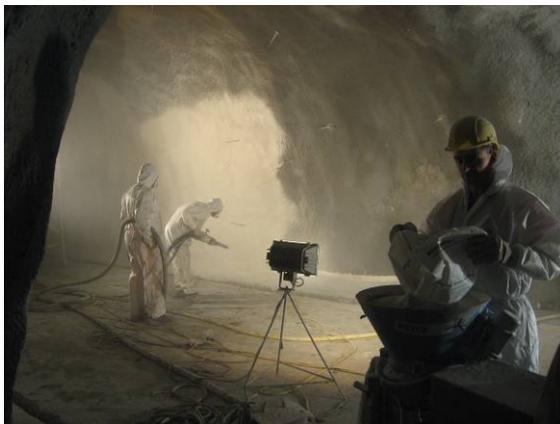
Bild 11: Spritzauftrag der Abdichtungsmembran bei Hand (Bild: Hinteregger)

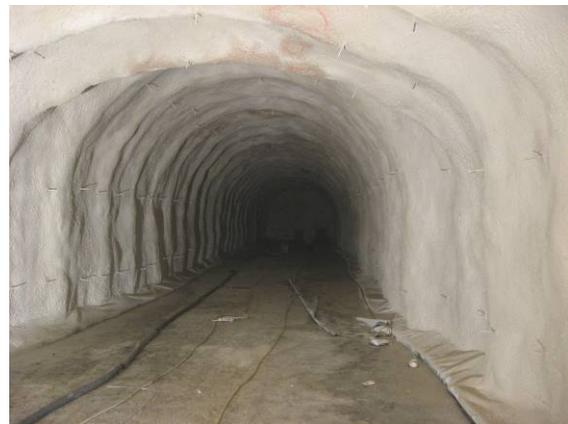
Bild 12: Kammer nach Auftrag der Abdichtungsmembran (Bild: Hinteregger)

Zur Ausschreibung gelangte eine umfassende Sanierung, welche unter anderem einen Teilabtrag des Spritzbetons vorsah, lokale Reparaturen des Sohlgewölbes, eine Rundumabdichtung wie eine faserbewehrte Spritzbetoninnenschale. Für die Abdichtung war schon in der Ausschreibung die Kombination einer Folienabdichtung im Sohlbereich mit einer Spritzabdichtung im restlichen Querschnitt, wie auch einer Ulmendrainage vorgesehen [3]. Hauptgrund für diesen Vorschlag waren die unterschiedlichen Querschnitte in den 8 Kammern wie auch der der Kontur des Felsens folgende bisherige Ausbau, auch zu sehen in Bild 12.

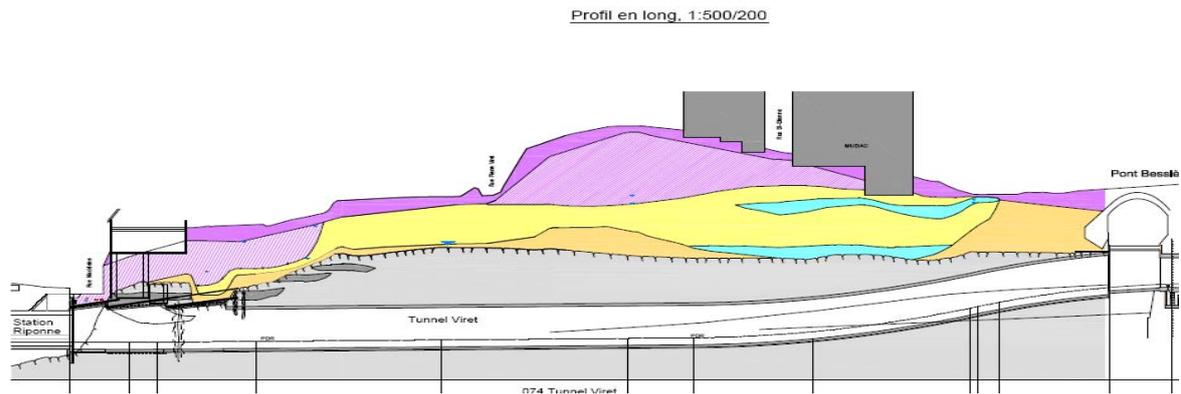
Bild 13: Lage des Tunnel Viret zur Kathedrale (Bild: Tappy O.)

In der Schweiz wurde in Lausanne der 275 m lange Tunnel Viret der Stadtbahn mit einer Spritzmembran abgedichtet und mit einer 18 cm starken Spritzbetoninnenschale gesichert. Zum Einsatz kam die Spritzmembran, da das Risiko einer Wassermüdigkeit im Schadensfall gänzlich auszuschließen war. Der Tunnel verläuft unter der Kathedrale durch (Bilder 13 bis 15), Undichtigkeiten im System hätten zu Setzungsproblemen bei der Kathedrale führen können. Der Amtsentwurf hatte noch eine Folienabdichtung und eine 30 cm dicke Betoninnenschale vorgesehen [4].

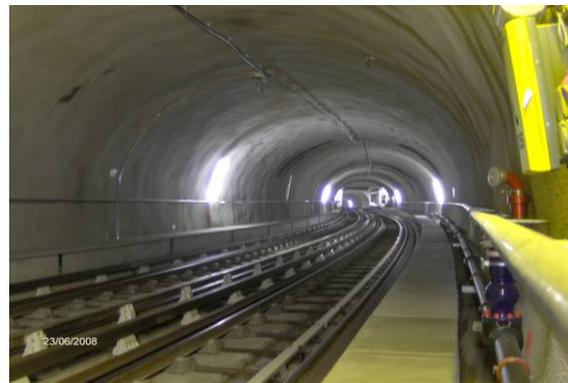
Bild 15: Fertiger Tunnel (Bild: Tappy O.)

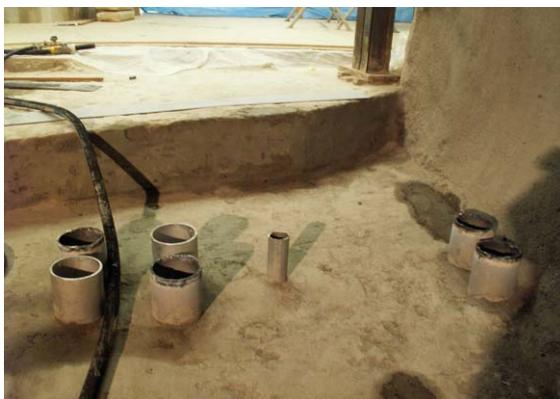
Bild 16: Durchdringungsdetail vor Abdichtung (Bild: BASF)

In Prag kam die Spritzabdichtung im Zugangstunnel einer U-Bahnstation zum Einsatz, da der abzudichtende Querschnitt von mehreren Rohren durchdrungen wurde und Zweifel an der Dichtheit des Systems beim Einsatz konventioneller Folien bestand (Bilder 16 und 17). Im Gegensatz zu fast allen anderen Einsätzen wurde in Prag die Innenschale gegen die Spritzabdichtung betoniert, wobei etwa gleiche Haftzugwerte wie bei einer Spritzbetonbeschichtung ermittelt wurden [5].

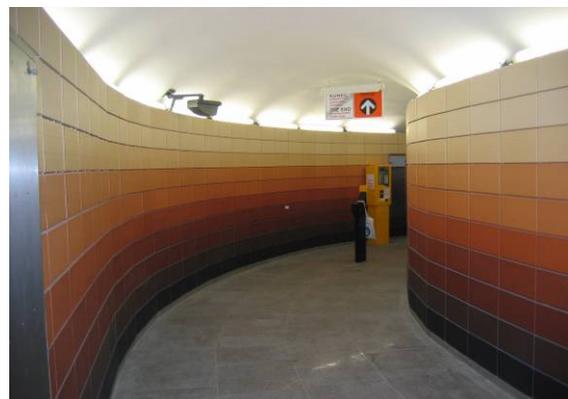
Bild 17: Fertiggestellter Zugangstunnel (Bild: Metroprojekt)

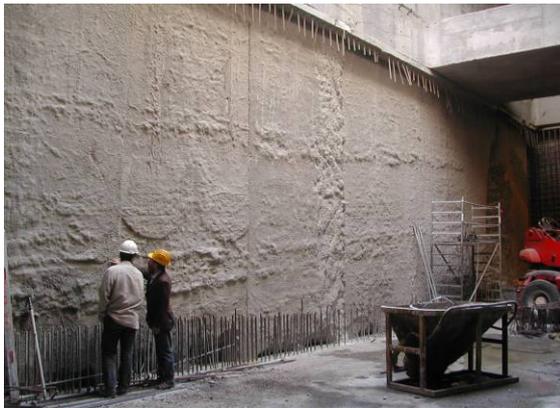
Bild 18: Begutachten der aufgetragenen Spritzabdichtung (Bild: BASF)

Man hatte sich deshalb in Budapest entschlossen, die Schlitzwand vor dem Einbringen des Konstruktionsbetons der Station mit einer Spritzabdichtung zu versiegeln. Nach einer Vorreinigung erfolgte der Auftrag direkt auf den Beton der Schlitzwand (Bilder 18 und 19).

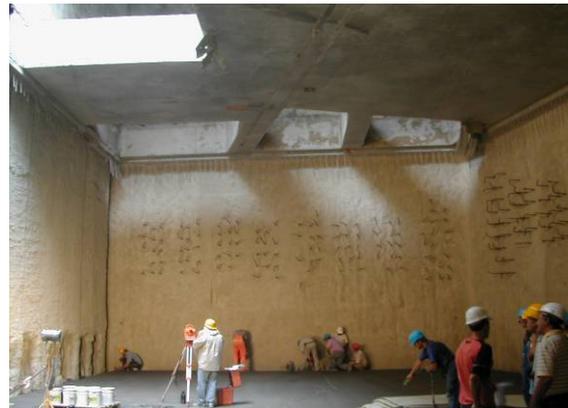
Bild 19: Nach Auftrag der Spritzabdichtung (Bild: BASF)
