Erhaltung von Stützbauwerken aus Spritzbeton im Bereich der Straßeninfrastruktur

Stützbauwerke aus Spritzbeton – Funktion, Tragverhalten und Verwendung

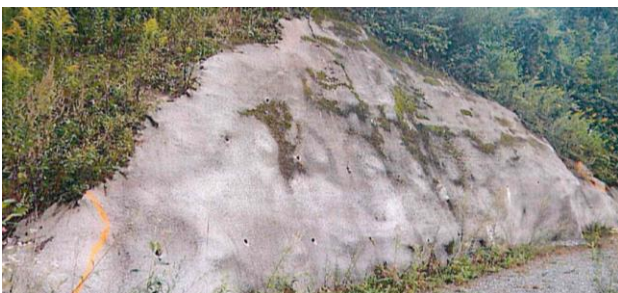
Abb. 1 Anwendungsbeispiel von Spritzbeton bei geotechnischen Bauwerken, alleinstehende Konstruktion

Hinsichtlich ihres funktionellen Einsatzgebietes können Konstruktionen zur Abstützung des Geländes (Abb. 1), Lastverteilung (Abb. 2) und zum Verwitterungsschutz abgegrenzt werden. Die Flexibilität von Spritzbeton ermöglicht darüber hinaus die Errichtung anspruchsvoller

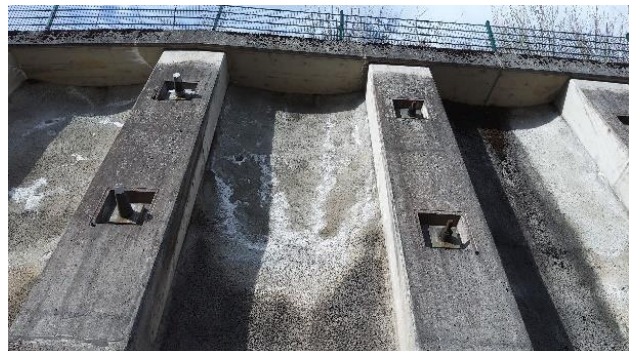
Abb. 2 Anwendungsbeispiel von Spritzbeton bei geotechnischen Bauwerken, kombiniert mit Ankerlisernen

Durch seine dynamischen Einsatzmöglichkeiten eignet sich Spritzbeton für eine Vielzahl an konstruktiven Anwendungen. Die Bandbreite reicht von temporären Baugrubensicherungen, Tunnelauskleidungen bis zu permanenten Stützkonstruktionen (vgl. [1], [2] & [3]). Letztere können dabei in unterschiedlichen Varianten und Kombinationen hergestellt werden und umfassen beispielsweise freistehende Bauwerke (Abb. 1), Ausfachungen zwischen Ankerriegeln und Bohrpfählen (Abb. 2) und punktuelle Sicherungsmaßnahmen an Felsböschungen.

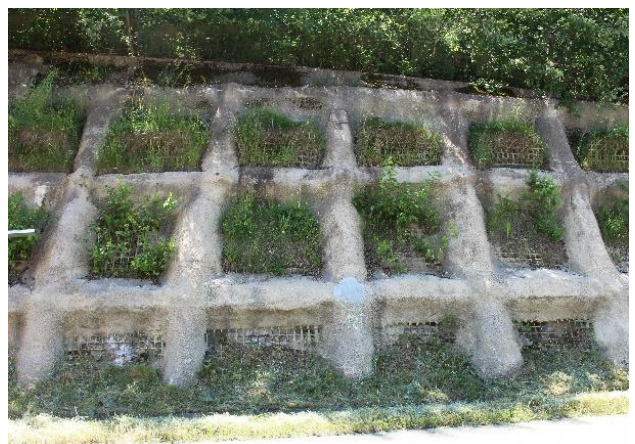
Abb. 3 Sonderkonstruktion einer rippenartigen Spritzbetonkonstruktion zur Sicherung eines Hangeinschnittes

Hybridkonstruktionen (Abb. 3), welche an die jeweiligen Gelände- und Standortverhältnisse angepasst werden können.

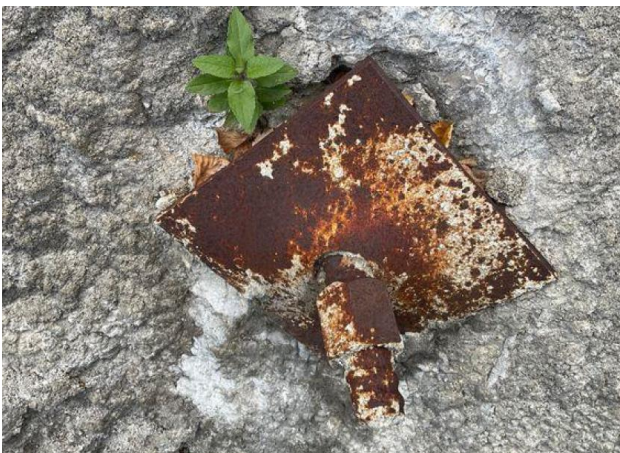
Abb. 6 Korrosionsschäden an der Nagelkopfausbildung einer Spritzbetonkonstruktion

Wesentliches Element sind dabei die Nagelköpfe, deren Konstruktion durch Abdeckkappen oder eine ausreichende Betondeckung vor

Umwelteinwirkungen geschützt werden muss. Liegt der Nagelkopf jedoch aufgrund mechanischer Beschädigungen oder generell fehlender Betonüberdeckung (Abb. 6) frei, sind die Elemente den Witterungseinflüssen direkt ausgesetzt. Im Bereich der Nagelplatte, Stab und Kugelbundmutter ist daher eine Abnahme des Erhaltungszustandes zu erwarten. Vor allem bei Beaufschlagung durch Oberflächenwässer und bei Beeinflussung durch Tausalze und Chloride – auch im Sprühnebelbereich – schreiten derartige Schädigungen teils sehr rapide voran.

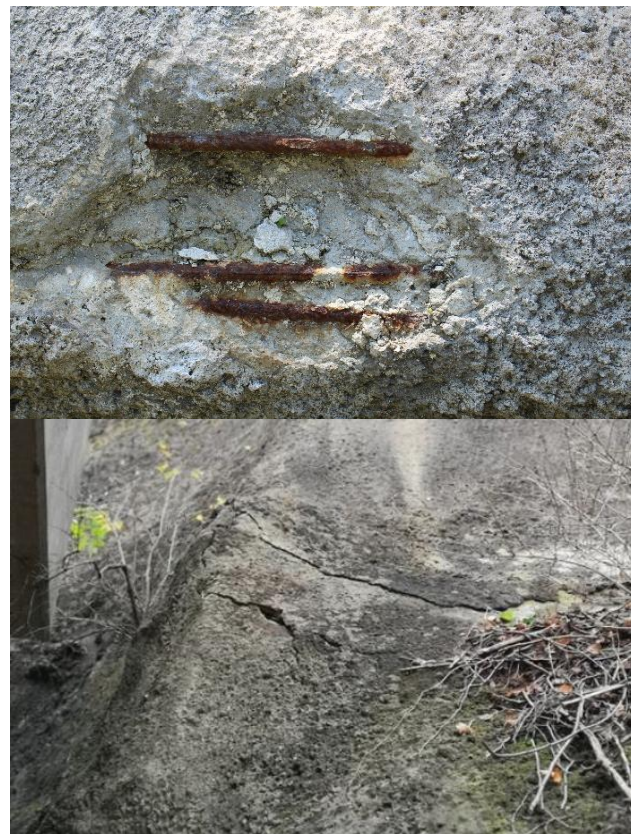
Abb. 7 Konstruktive Schäden Spritzbetonkonstruktion, freiliegende und korrodierende Bewehrung (oben), horizontaler Riss (unten)

Ebenso gefährdet ist die Bewehrung der Spritzbetonschale, wenn Risse (Abb. 7, oben), Herstellungsmängel (z.B. unzureichende Betondeckung; Abb. 7, unten) oder Frost-Tau Wechsel den Karbonatisierungsprozess beschleunigen. Wechselfeuchte Bedingungen und Risse in der Oberfläche wirken sich besonders ungünstig auf die Depassivierung der Bewehrung aus. Die daraus resultierenden Korrosionsschäden sind durch Rostfahnen an der Oberfläche erkennbar und führen zu einem Verlust der Verbundeigenschaften und einer Reduktion der Tragfähigkeit.

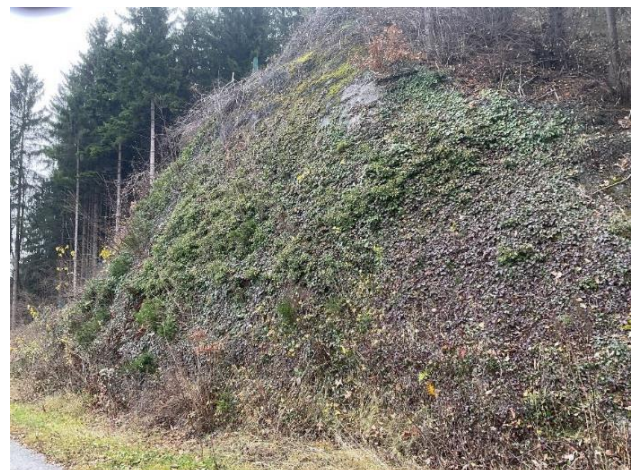
Abb. 8 Bewuchs als Einflussfaktor in der Inspektion

Prüfbarkeit des Objektes ermöglicht werden. Nachfolgende Abbildung zeigt, dass beispielsweise durch Bewuchs eine erhebliche Beeinträchtigung für den Prüfprozess gegeben ist und damit eine visuelle und handnahe Erfassung von Schäden und Mängeln erschwert wird. Schlimmstenfalls kann es zu einer Verschleierung von Schadensbildern kommen, vor allem wenn die Schadenserhebung während der Vegetationsperiode durchgeführt wird.
