Instandstellung der Centovallibahn-Tunnel

REMEDIAL MEASURE OF THE TUNNELS OF THE CENTOVALLI-RAILWAY

DIRK MEYER, PIETRO TEICHERT

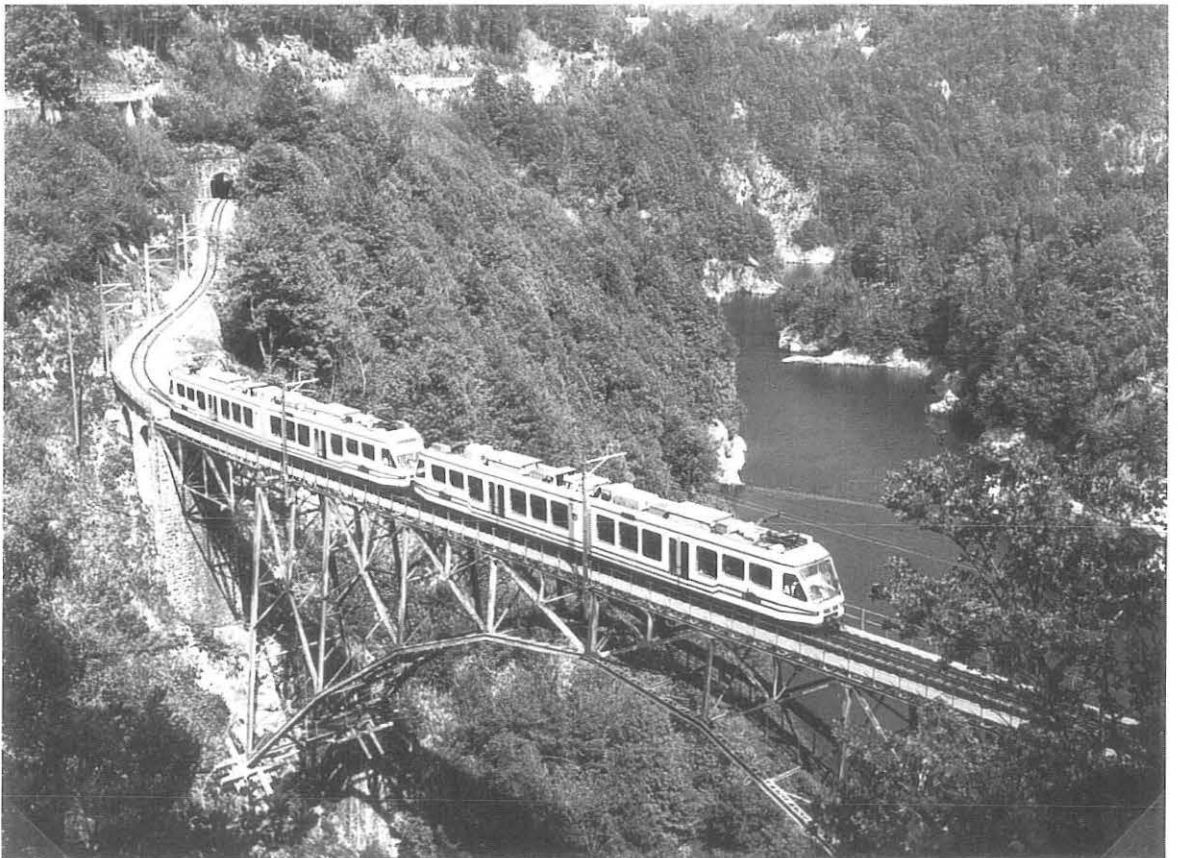
Bild 1: Zug der Centovallibahn auf der Ruinacci-Brücke bei Camedo; im Hintergrund der Tunnel Ruinacci, ganz oben links die Kantonsstrasse, 1993

Es handelt sich um den 35 m langen Tunnel Ruinacci bei Camedo (Bilder 1 und 3). Dieser Lehnentunnel liegt hart unterhalb der Kantonsstrasse und durchsticht die steile Rippe einer Bergflanke, die auf einer Breite von 400 bis 600 m und auf einer Höhe von etwa 600 m zu Tale gleitet. Die Rutschung, die auch die Stahlbrücke Ruinacci (Bild 1) in Mitleidenschaft gezogen hat, wird seit Jahren genau gemessen. Die Bewegungen schwanken jährlich zwischen 2 und 8 cm; sie haben den Tunnel zusehends stär-

ker verformt. Tiefe Längsrisse in der Kalotte und an den Kämpfern hatten seinen Bestand in Frage gestellt, wobei auch die Kantonsstrasse unmittelbar gefährdet war.
